建物の
耐震化の
進め方

1. 耐震化の必要性
2. 耐震化の進め方
3. 耐震補強工法と補強事例

2. 耐震化の進め方

3. 耐震補強工法と補強事例

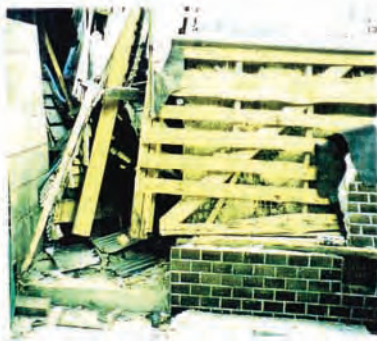
◇ 柱溶接部の不良

柱と土台が金物で補強されていないため、筋かいにより柱が押し出され、大きな被害に至った。

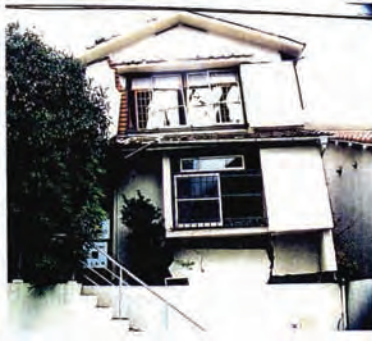
◇ 土台の接合不良

土台が基礎に緊結されていないため、建物全体が浮き上がったため、建物全体が浮き上がった被害例。

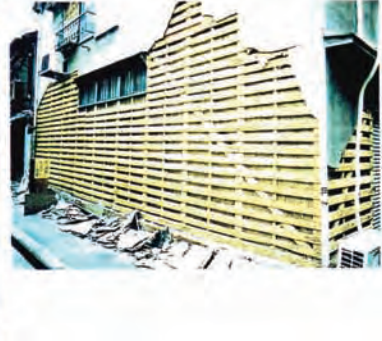
◇ 外装材の被害

筋かいが配置されているものの、接合強度不足で外装材（ラスモル）が脱落した。

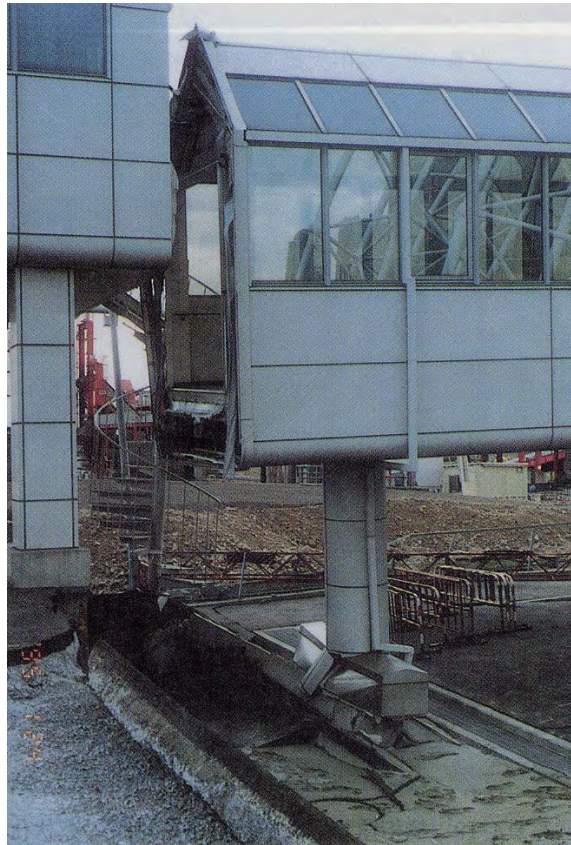
地盤の液状化による被害

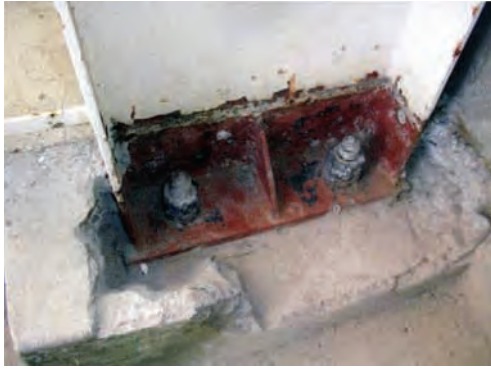
鉄骨柱脚の研り調査

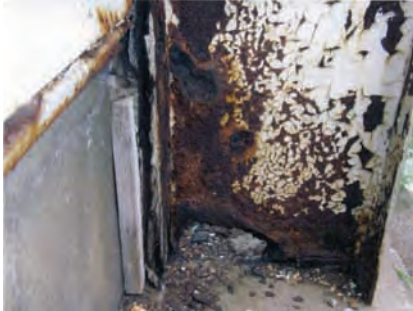
柱脚のウェブの断面欠損

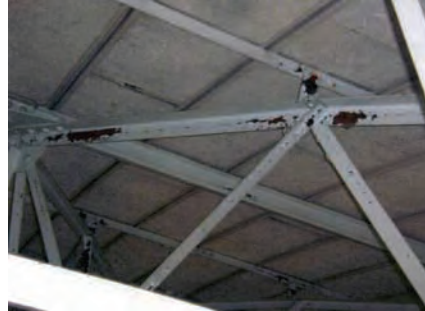
トラス材の塗装剥がれ

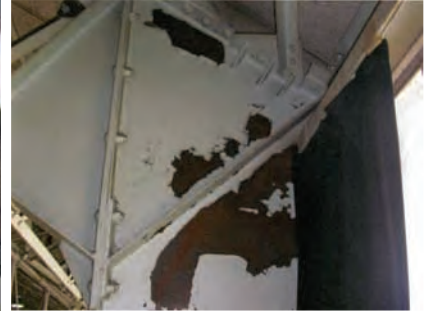
接合部の塗装剥がれ

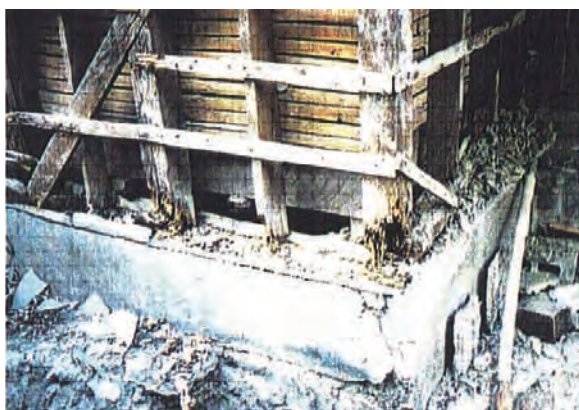
■ 木材の腐食状況の調査

柱や土台が腐食または蟻害により劣化していると、建物が耐震性能を発揮できずに大きな被害を受ける。

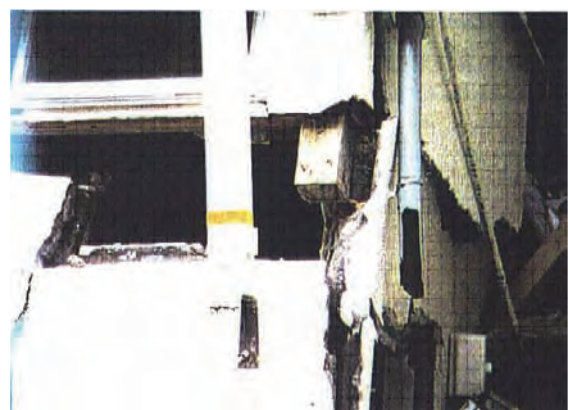
■ 土台の接合状況の調査

木造の柱は土台に接合し、土台はアンカーボルトにより地中に配した基礎へ緊結する。土台の基礎への緊結が不十分であると、地震時に建物が浮き上がり、大きな被害を受ける。

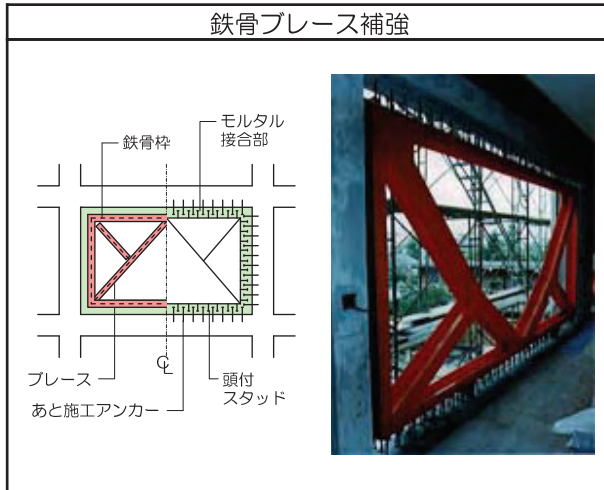
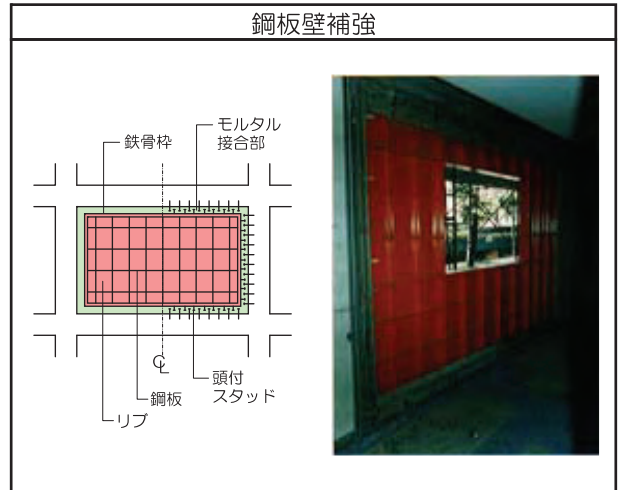
■ 枠付鉄骨補強

枠付き鉄骨による補強工法は、鉄骨補強部材の周辺に鉄骨枠を配した上で、既存鉄筋コンクリート造骨組に樹脂アンカーを、鉄骨枠に頭付きスタッドを配して、骨組と鉄骨枠を高強度・高流動モルタルにより固めて剛強なモルタル接合部を形成する。この方法により、接合界面を破壊させることなく補強鉄骨部材を降伏させることができるため、補強された架構は鉄骨部材特有の大きな荷重履歴特性を有する耐震要素に改善される。枠付き鉄骨補強では、鉄骨ブレースおよび鋼板壁が用いられる。

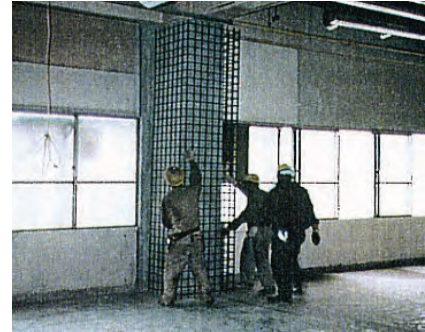
■ RC巻き立て補強

既存柱の外周部を10~15cm程度の厚さの鉄筋コンクリートで巻き立てて補強する方法である。
柱は一般にせん断耐力と曲げ耐力の比が大きいほど変形能力が向上するため、従来では床上と梁下に30~50mm程度のスリットを設けてきた。
しかしながら、阪神淡路大震災における鉄筋コンクリート柱の被害では、軸力による引張降伏や圧壊と思われる被害も多く認められたため、スリットを設けず、柱の曲げ・せん断・軸耐力を増大させる補強方法が採用されることがある。

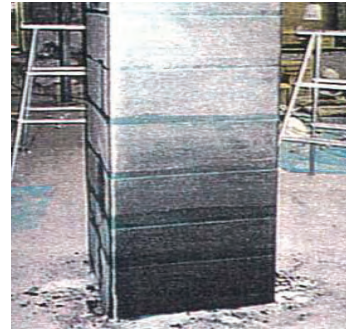
■ 炭素繊維巻き付け補強

一般に炭素繊維補強と言われている補強方法は、幅25～33cmの炭素繊維を敷き並べたシートをエポキシ樹脂を含浸させながら柱の周囲に巻き付ける方法を指す。この方法は、少人数での施工が可能で、重量物を運搬することなく施工が容易で、柱断面寸法の増加が少ないなどの点が特徴である。

炭素繊維は鉄の約10倍の引張強度を有し、重量は鉄の約1/4と極めて比強度が高い材料である。

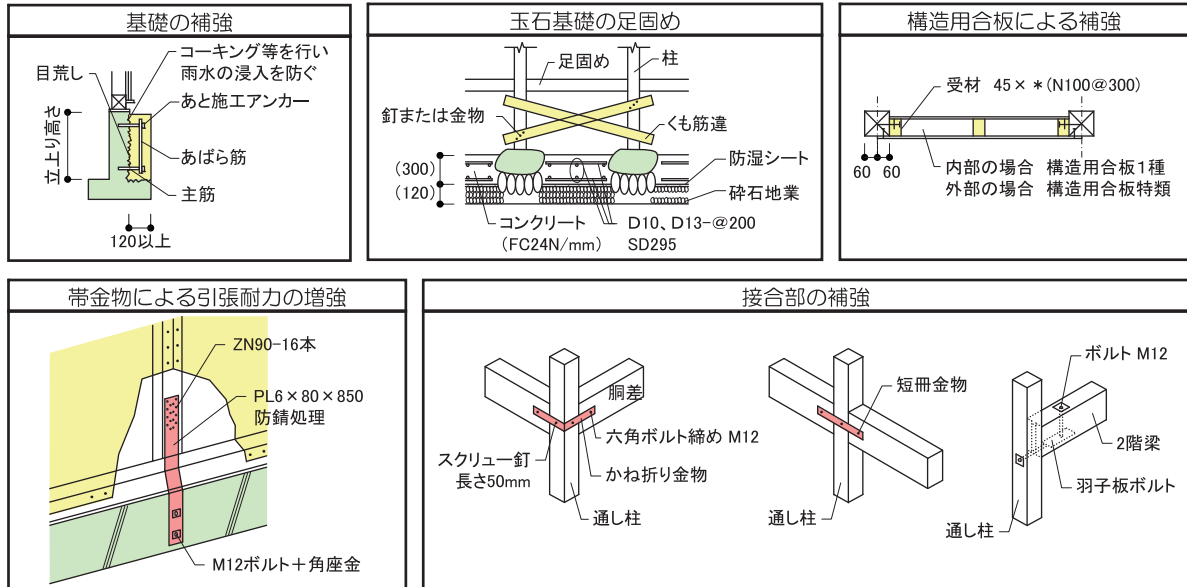
■ 木造の耐震補強方法

- ① 玉石、石積み、ブロック造、無筋コンクリート布基礎などを鉄筋コンクリート造基礎に変更する。
- ② 構造用合板や筋違を用いた耐震要素を追加・交換する。
- ③ 床による応力伝達が可能な面内剛性・耐力を確保する。
- ④ 耐力壁周辺に加えて床組と壁の接合部などの緊結を図る。
- ⑤ 劣化部材の補修、補強、交換や、屋根や仕上げを軽量化する。

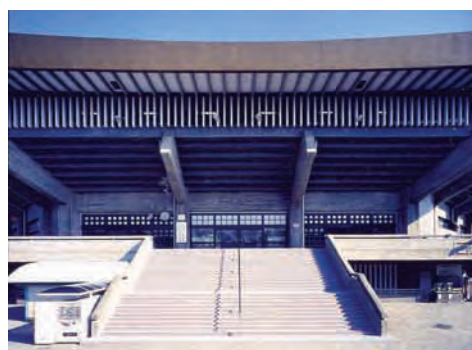
デザインパネル

既存部分とその周りに取り付けられたデザインパネルが一体となり、和風イメージを守りながら、補強部分1構面あたり500tonという大きな耐力増加を実現しています。

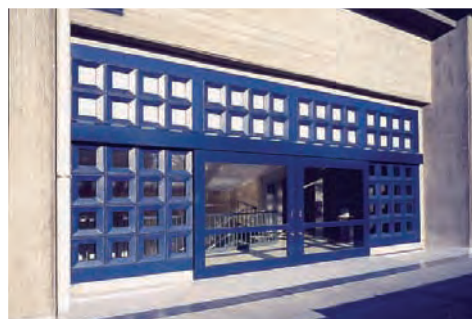
補強部分に大きな出入り口が設けられています。
